# Inventarisatierapport vv WWS en De Golle

te Wirdum

Opdrachtgever  
ICS Adviseurs

Datum  
22 oktober 2024

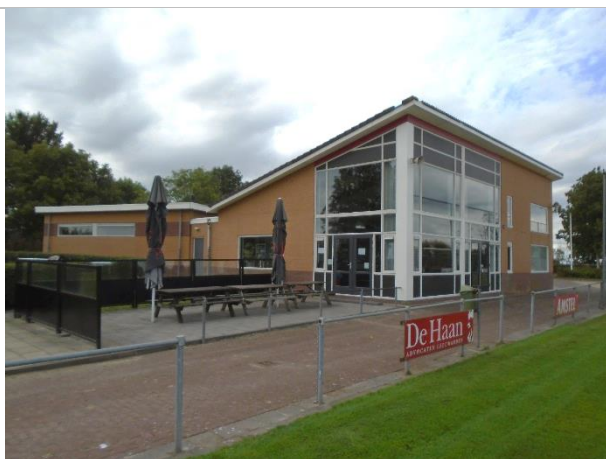
Voor kantinegebouw, achter kleedkamergebouw

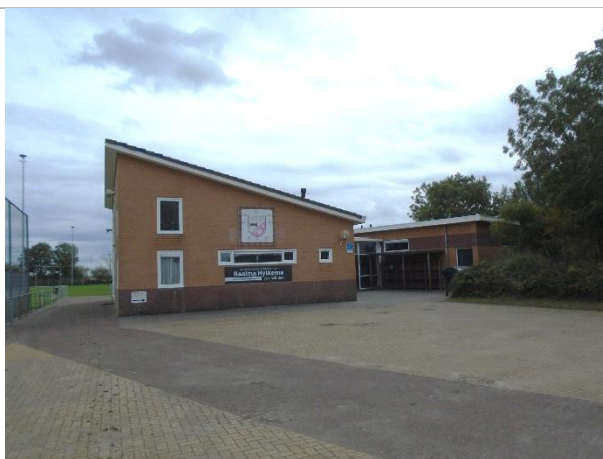
Voor kantinegebouw, achter kleedkamergebouw

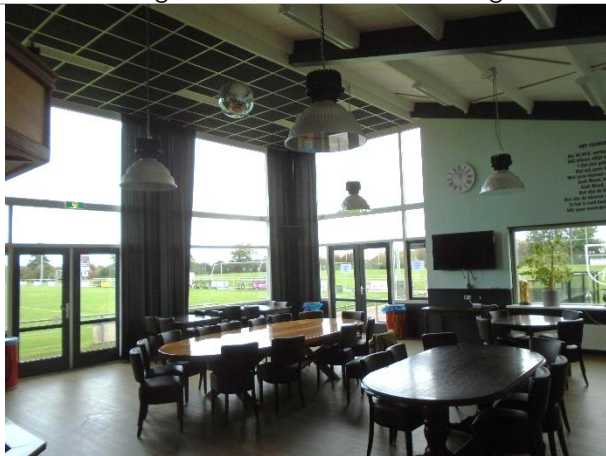
Kantinegebouw

Het kantinegebouw is opgebouwd met stalen draagconstructie waarbij de gevels opgebouwd zijn met gemetselde spouwmuren. De dakconstructie bestaat uit staalconstructie met daartussen houten balken en metalen dwarsverbanden. Op de hellende dakconstructie zijn geïsoleerde platen aangebracht met betonnen dakpannen.

De onderhoudsconditie van de buitenschil varieert van zeer goed tot redelijk. Recent zijn de platte daken overlaagd. De hellende daken zijn voorzien van nieuwe panlatten en folie. De betonnen dakpannen vertonen erosie en verwerking. De gevels zijn in goede conditie. Het schilderwerk is algemeen redelijk. In multiplex koppelstroken is incidenteel houtaantasting zichtbaar.

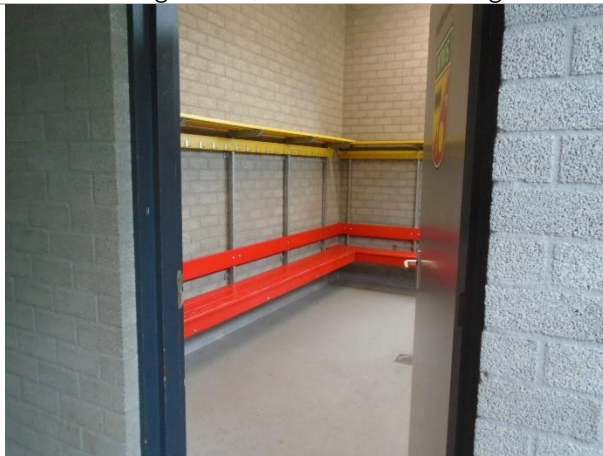
Kleedkamergebouw

Het kleedkamer gebouw is opgebouwd uit gemetselde spouwmuren. Op de dragende binnenbladen en dragende binnenmuur zijn de systeemplaat betonnen daken aangebracht. Daarop is isolatie en bitumineuze dakafwerking aanwezig. Het bouwdeel tussen kantine en kleedkamers is voorzien van een plat dak met houten dakconstructie, isolatie en bitumineuze afwerking.

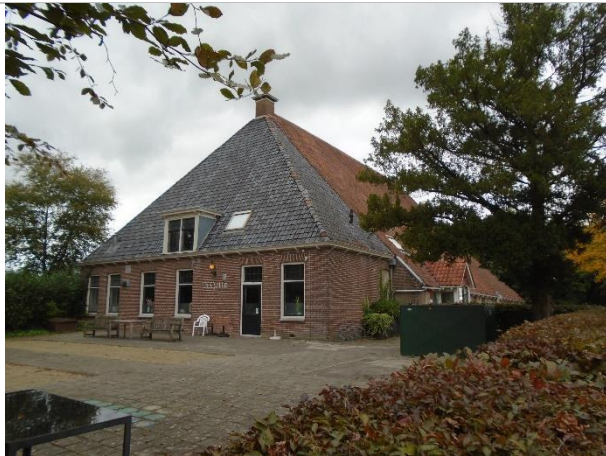
Vooraanzicht

De onderhoudsconditie varieert van uitstekend tot matig. Gemiddeld is de onderhoudsconditie echter matig. Met name de buitenschil van het pand is op kortere termijn toe aan renovatieonderhoud. Buitenschilderwerk is aan vervanging toe. De pannen op de hellende daken verdienen aandacht en het dakbeschot op het middendeel bestaat uit een asbestverdacht dakbeschot.

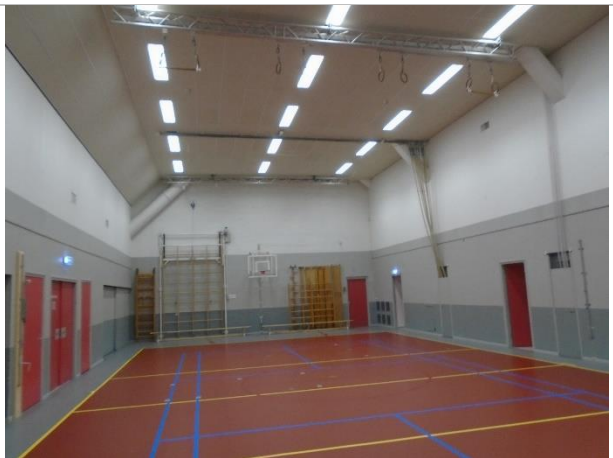
Multifunctionele gymzaal

De binnen afwerking is redelijk tot goed onderhouden. De sportvloer vertoont een hobbel. Het sanitair is in goede staat.
