## **Toelichting op de zonnestudies**

### **1. De studies zijn verwarrend en niet toegespitst op de situatie van de tuin van Hoelen**

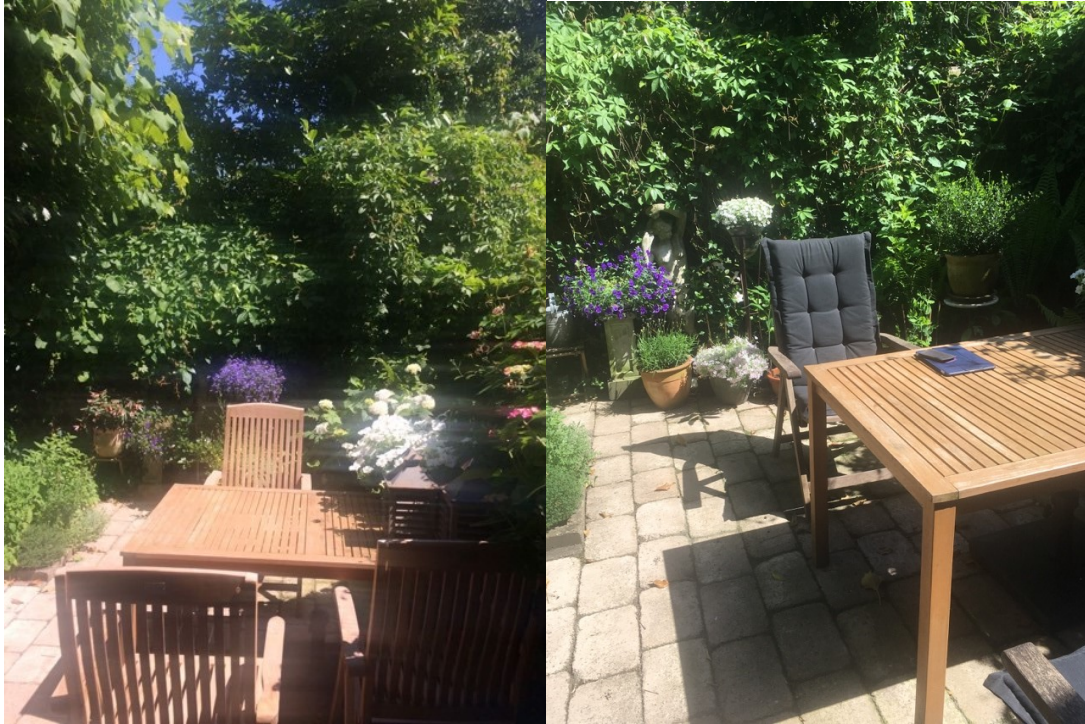
9 juli middag (tijdstip onbekend) en 11 mei om 14.59 , schaduw door eigen begroeide schutting.
